# Gefährdungs- und Risikobetrachtung für Hochwasserereignisse

Deixlfurter Weiherkette bis Traubing

**KOKAI**  
INGENIEURBÜRO

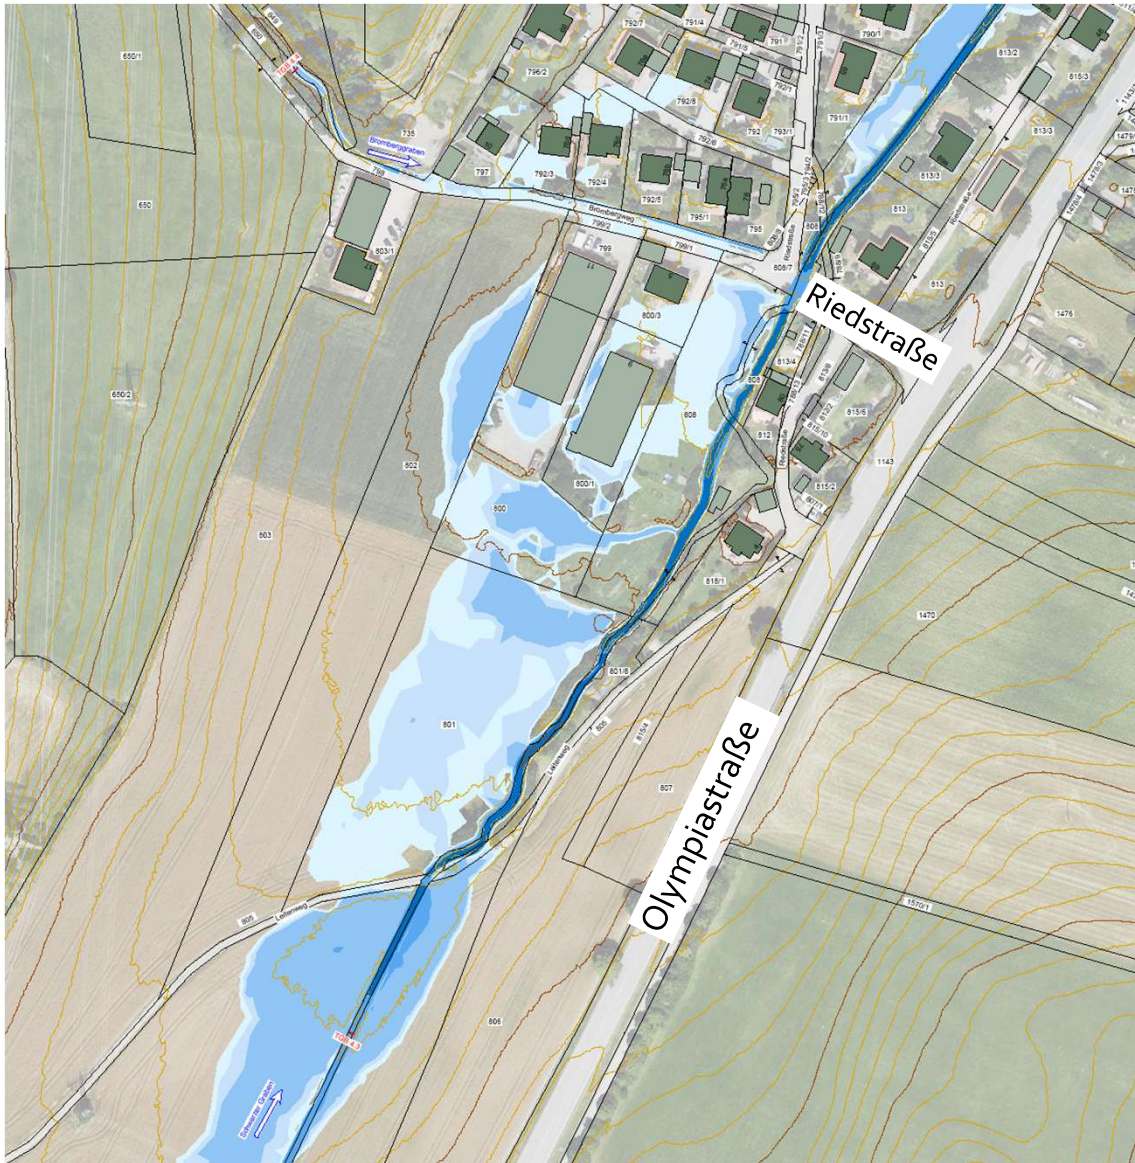
- Aus Süden: Schwarzer Graben
- Aus Westen: Bromberggraben
- Ausuferungen orografisch links
- Betroffenheit von Haupt- und Nebengebäuden

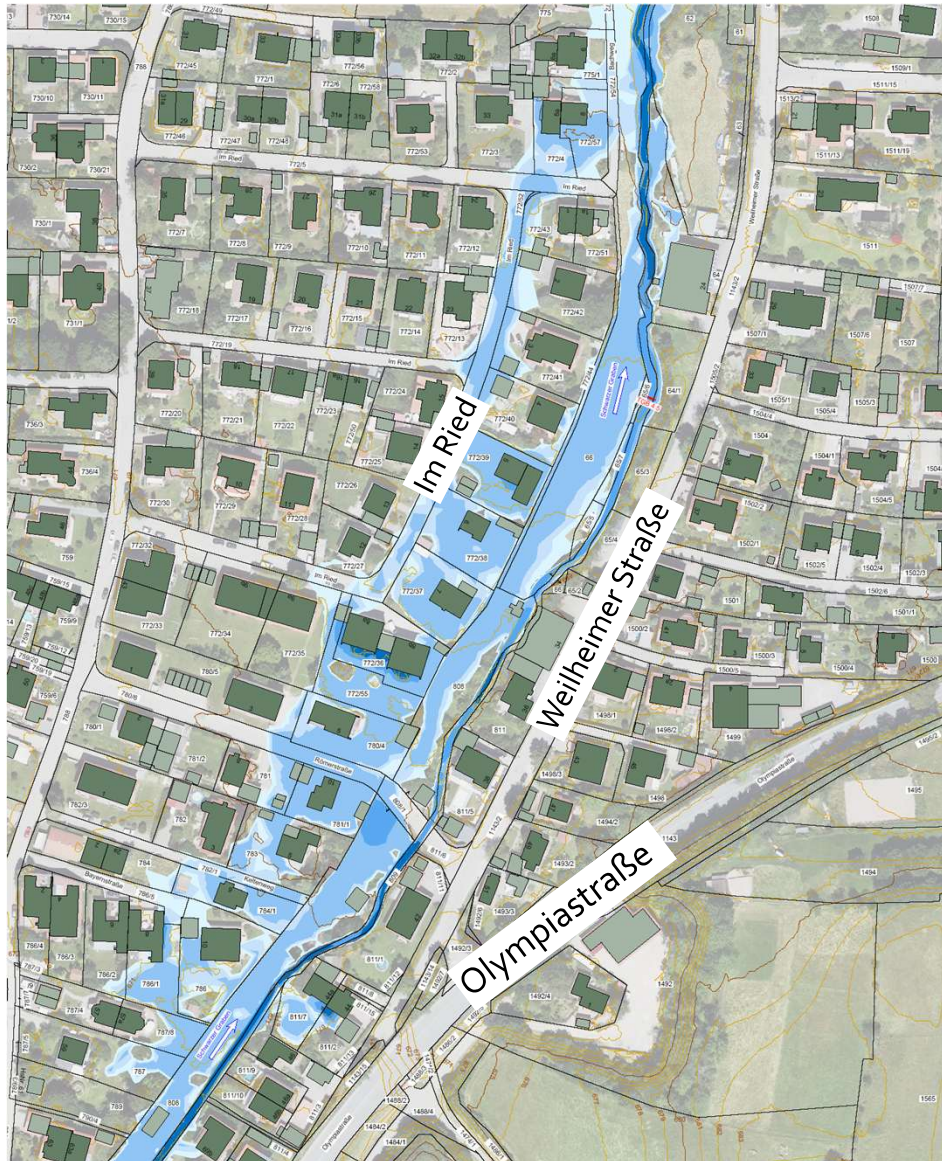
- Verlauf Schwarzer Graben durch Ortsmitte
- Ausuferungen orografisch links
- Betroffenheit von Haupt- und Nebengebäuden v.a. in der Straße „Im Ried“

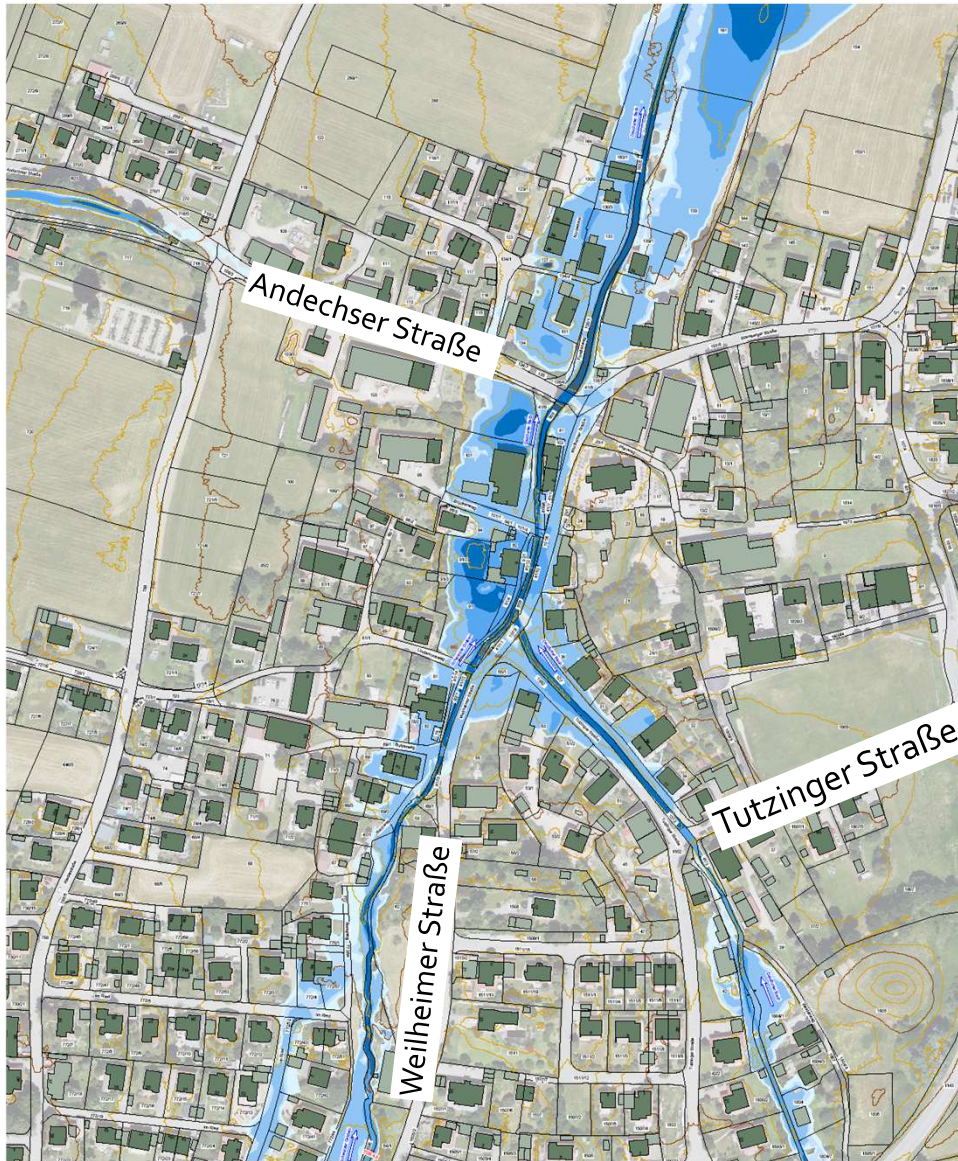
- Von Süden: Schwarzer Graben
- Von Westen: Hauzengraben (DN 1200 unter Andechser Straße)
- Von Osten: Deixlfurter Bach
- Beidseitige Ausuferungen
- Nochmal kritischer ab Zusammenfluss

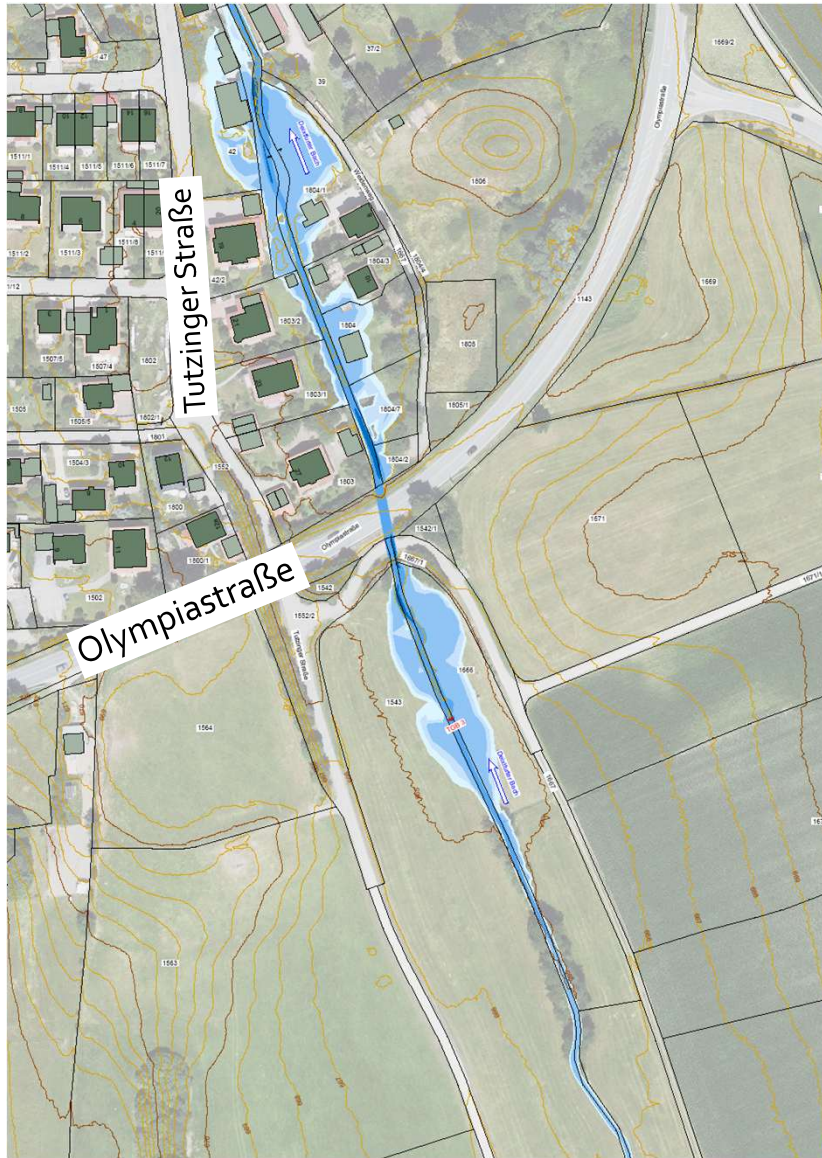
- Von Osten: Deixlfurter Bach
- Rückhaltewirkung Olympiastraße
- Dennoch: Ausuferungen und Betroffenheiten

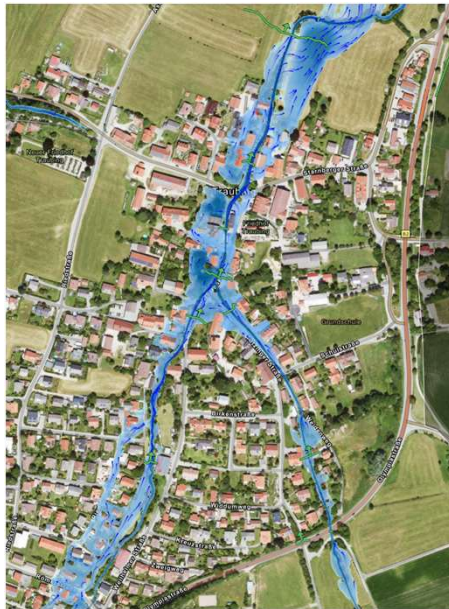
Gefährdungslage bei einem HQ<sub>100</sub> – ohne Dammbbruch

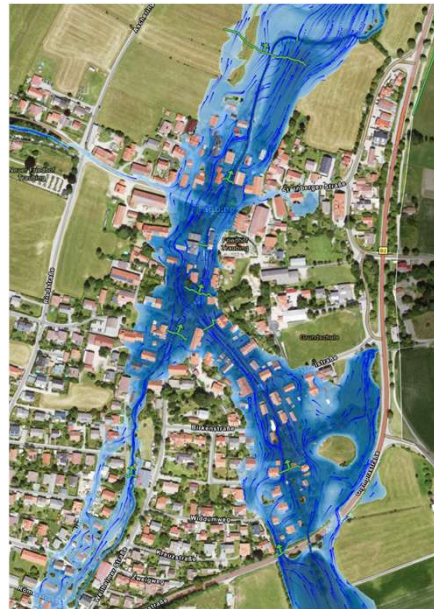
- Hochwasserwelle würde nahezu komplett nach Traubing fließen
- 105 Gebäude zusätzlich betroffen
- Fließtiefen von 1,7 m bis 2,0 m

Gefährdungslage bei einem HQ<sub>100</sub> – mit Dammbbruchszenario
