**BV Waldruh Ilkahöhe Tutzing**  
Flurstück 1847; Gemarkung Tutzing, Gemeinde Tutzing

**GEOTECHNISCHER BERICHT**

**Projekt Nr. 14963**

## Prüfbericht 1496329012026-1

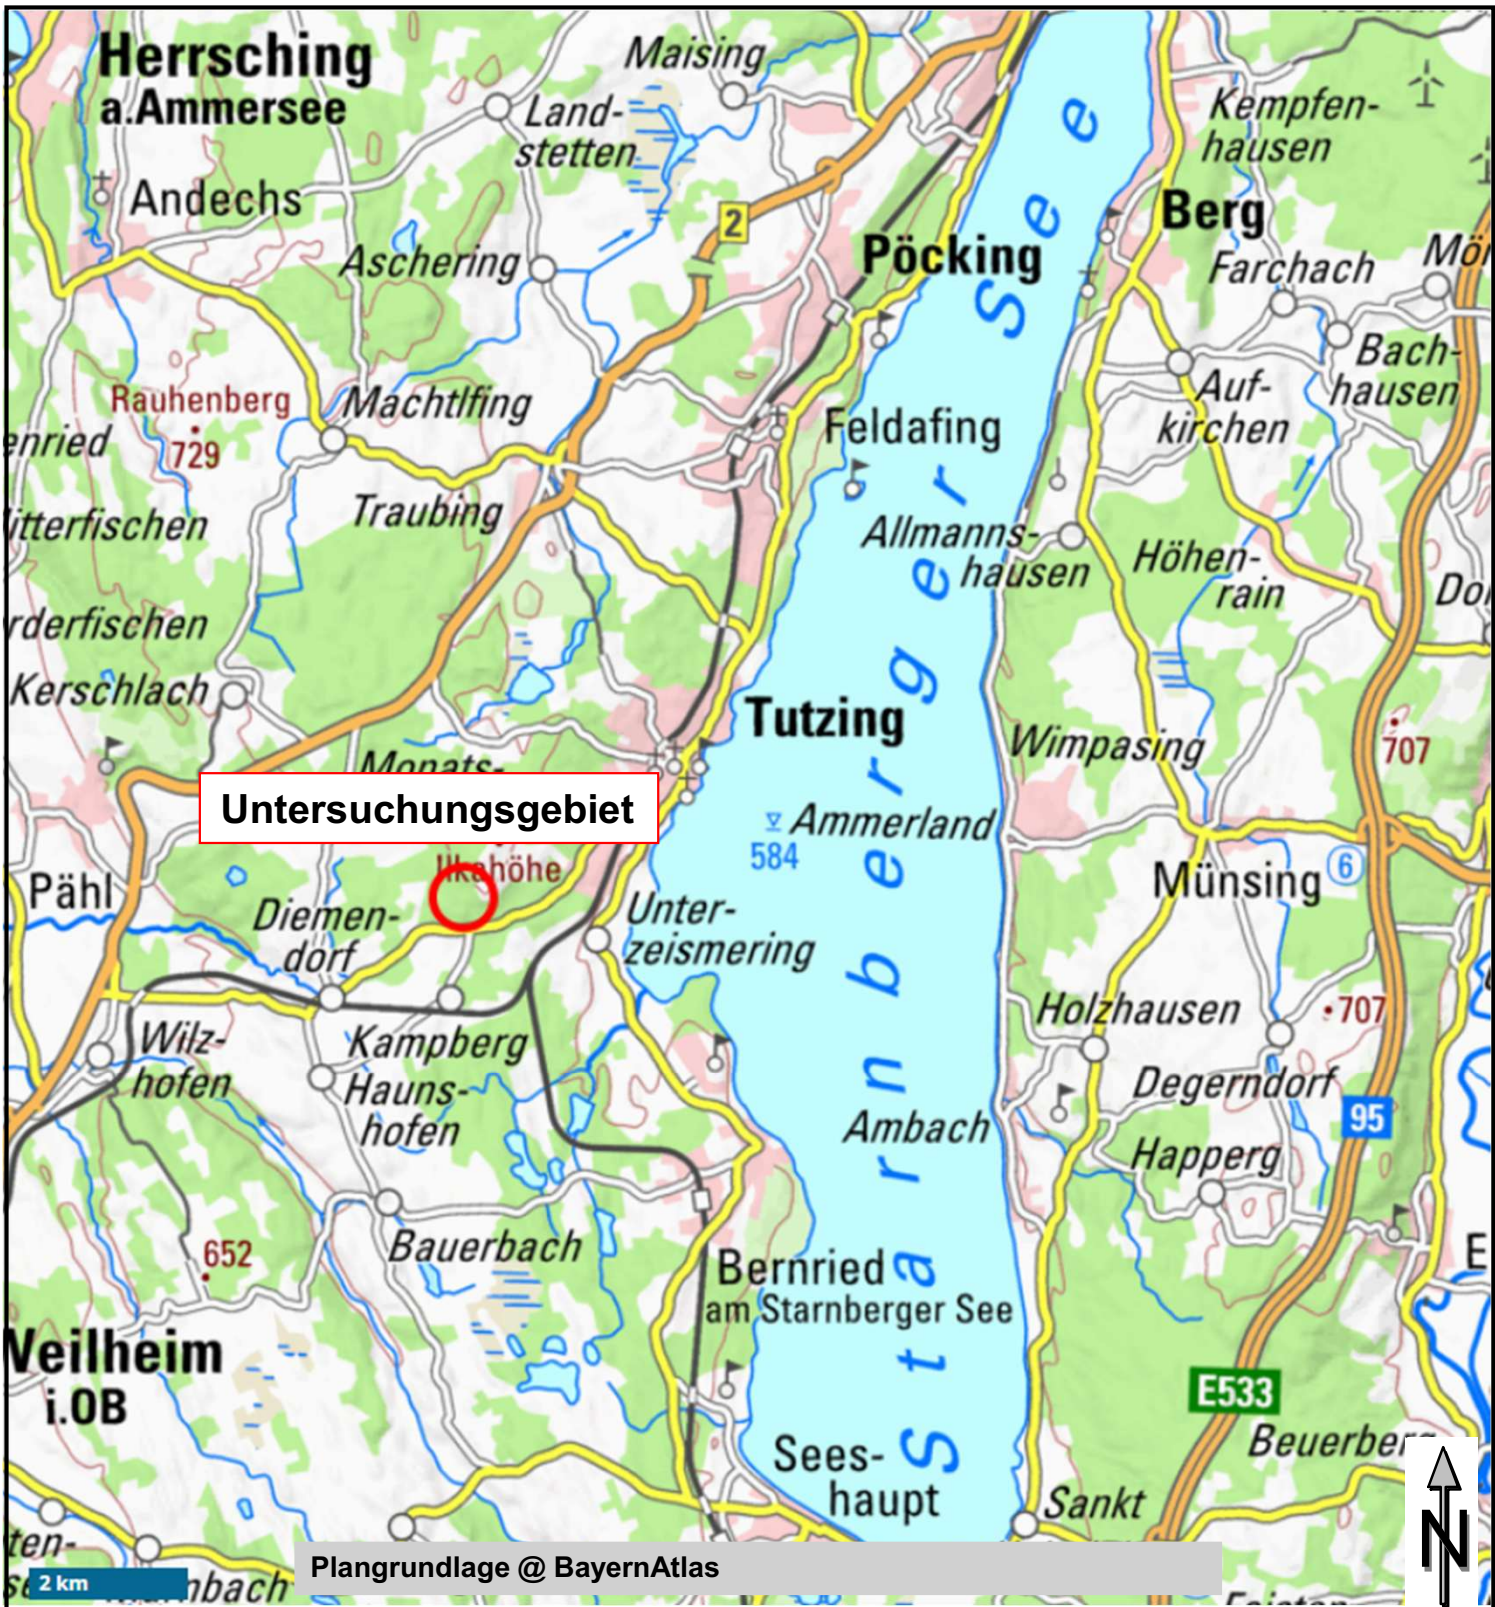
| Zeichnungsnummer: 14963 - 1 | | | | |

| Darstellung: Übersichtslageplan | | | Gemeinde Tutzing<br>Kirchenstraße 9<br>82327 Tutzing | |

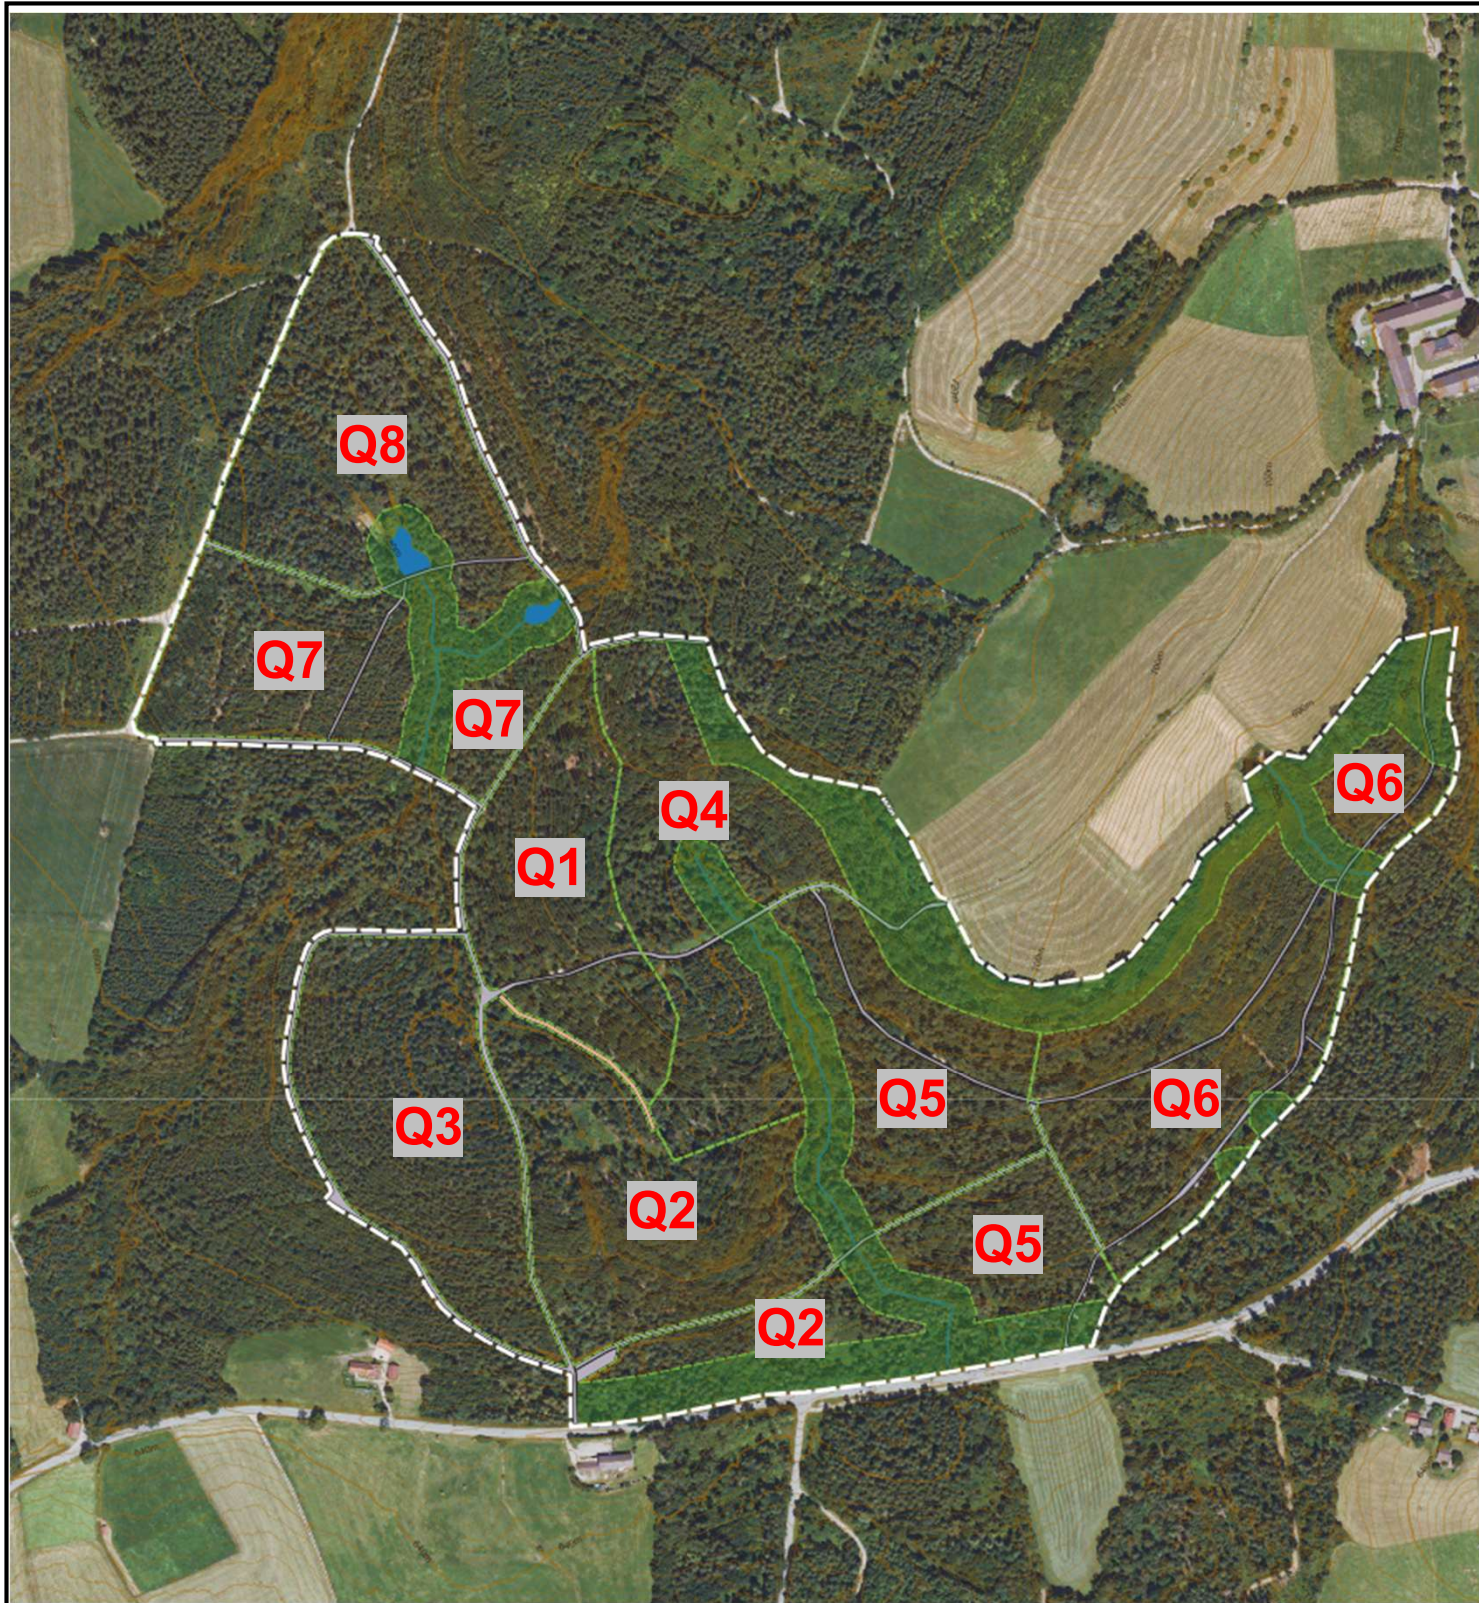
| Zeichnungsnummer: 14963 - 2 | | | | |

| Darstellung: Bestattungsquartiere, Zuordnung der Mischproben | | | Gemeinde Tutzing<br>Kirchenstraße 9<br>82327 Tutzing | |

Neben den einzelnen Bohrungen wurden über die 8 Untersuchungsquartiere hinweg zusätzlich 8 Bodenmischproben bis in eine Tiefe von 0,6 m unter GOK entnommen. Die Mischproben bestehen aus jeweils rund 20-25 Einzelproben und wurden am 16.12.2025 entnommen.

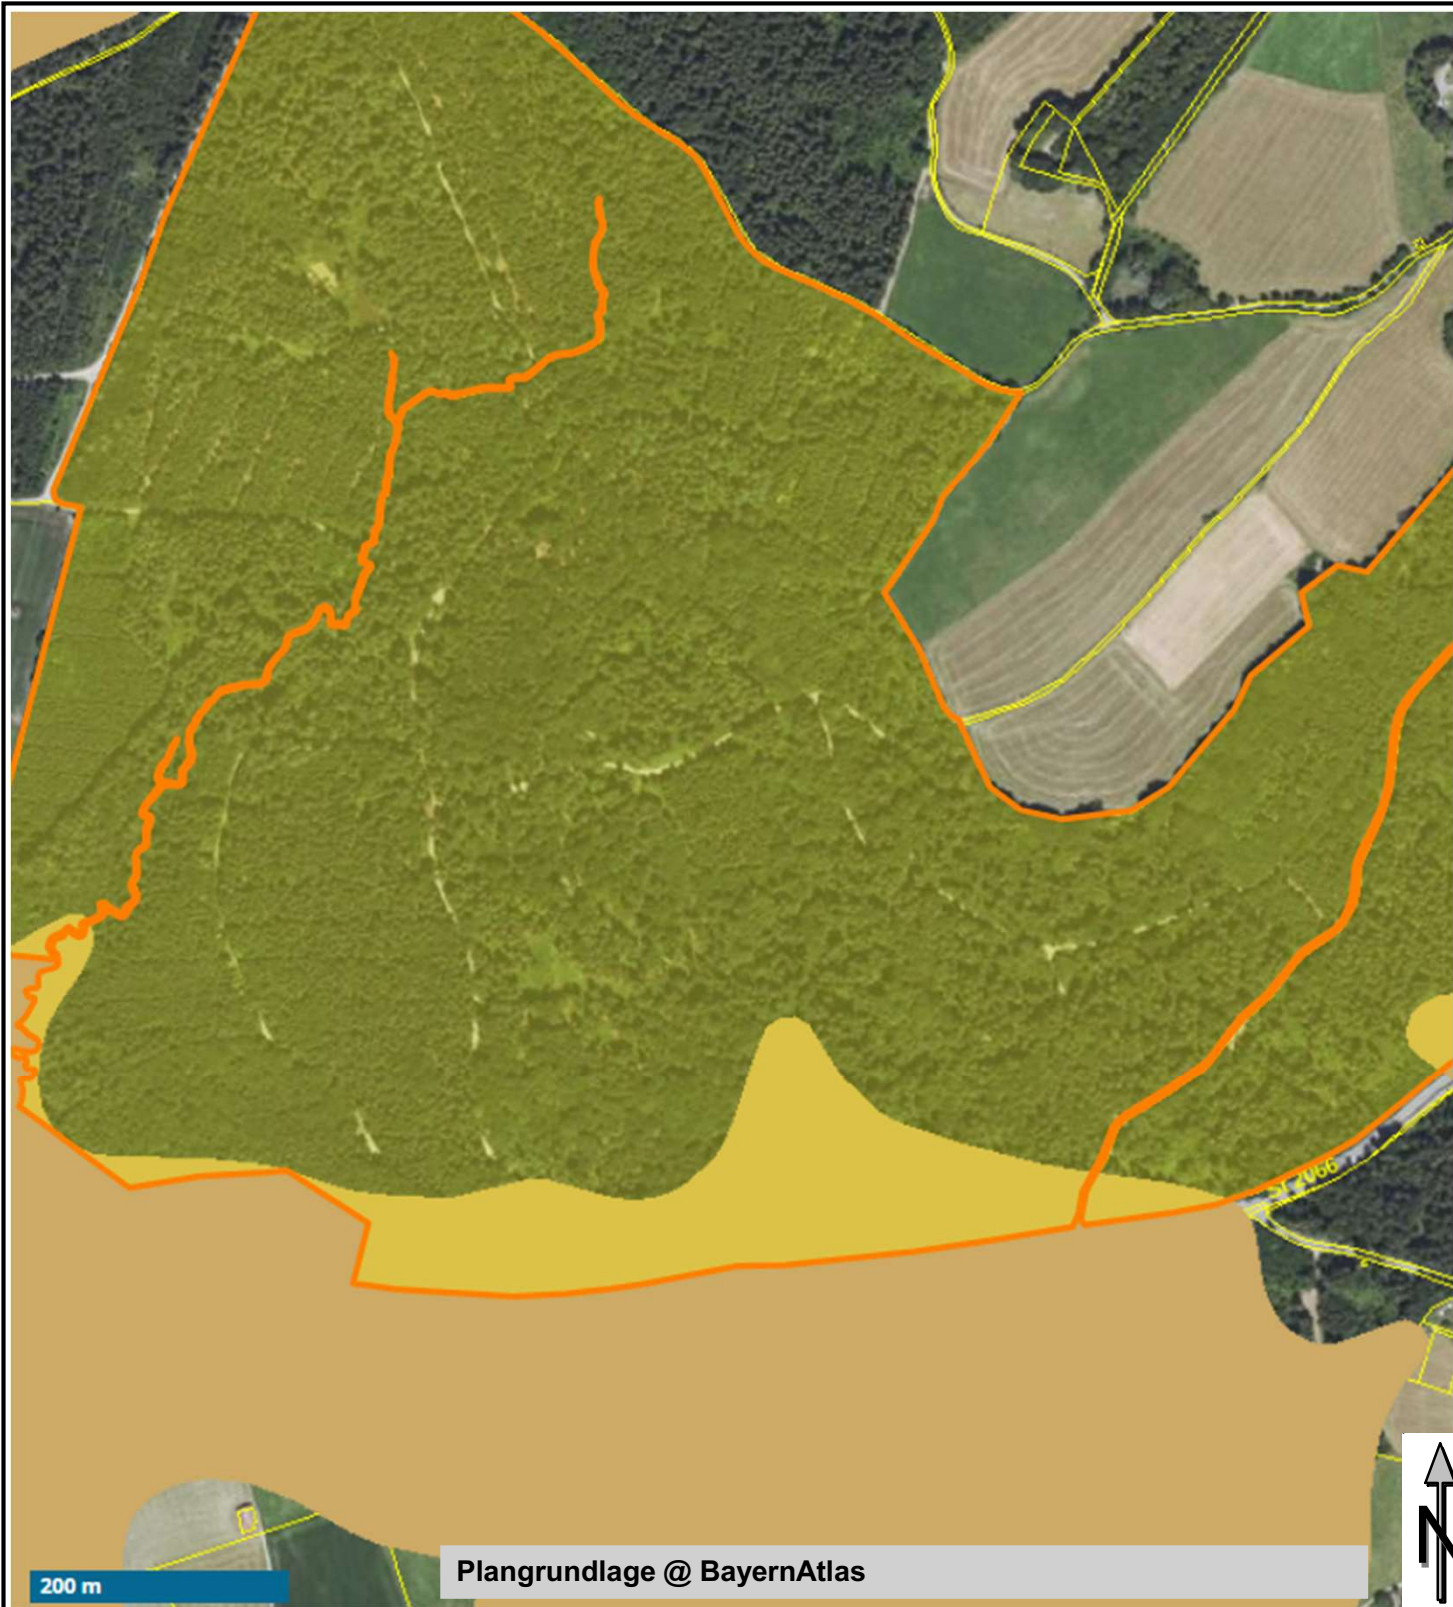
| Zeichnungsnummer: 14963 - 4 | | | | |

| Darstellung: wassersensible Bereiche (braun), Flurstück 1847 (orange) | | | Gemeinde Tutzing<br>Kirchenstraße 9<br>82327 Tutzing | |

Südliche Teilbereiche des Waldes sind gem. [2] wassersensibel. Diese Gebiete sind gem. [5] „durch den Einfluss von Wasser geprägt und werden anhand der Moore, Auen, Gleye und Kolluvien abgegrenzt. Sie kennzeichnen den natürlichen Einflussbereich des Wassers, in dem es zu Überschwemmungen und Überspülungen kommen kann. Nutzungen können hier beeinträchtigt werden durch: über die Ufer tretende Flüsse und Bäche, zeitweise hohen Wasserabfluss in sonst trockenen Tälern oder zeitweise hoch anstehendes Grundwasser. Im Unterschied zu amtlich festgesetzten oder für die Festsetzung vorgesehenen Überschwemmungsgebieten kann bei diesen Flächen nicht angegeben werden, wie wahrscheinlich Überschwemmungen sind. Die Flächen können je nach örtlicher Situation ein häufiges oder auch

Eine südliche Teilfläche des Untersuchungsgebietes (vgl. Plan im Prüfbericht) ist als wassersensibler Bereich gekennzeichnet [2]. Dieser überlappt größtenteils mit den in der geologischen Karte als Talfüllungen beschriebenen Böden, welche demnach als Sand und in Teilen kiesig ausgebildet sein können. Durch die hier noch stärkere Heterogenität und dem vermehrten, lokalen Auftreten von besser durchlässigen Horizonten gehen wir davon aus, dass die Böden hier noch stauwasseranfällig sind und nehmen dieses als Grund für die Kartierung als wassersensiblen Bereich an. Dazu sind in diesem Bereich Geländesenken [2] verzeichnet, in denen sich potenziell kurzfristig Tagwasser aufstauen kann. Auch dies ist voraussichtlich Mitgrund für den wassersensiblen Bereich.
