# Gefährdungs- und Risikobetrachtung für Hochwasserereignisse

Deixlfurter Weiherkette bis Traubing

**KOKAI**  
INGENIEURBÜRO

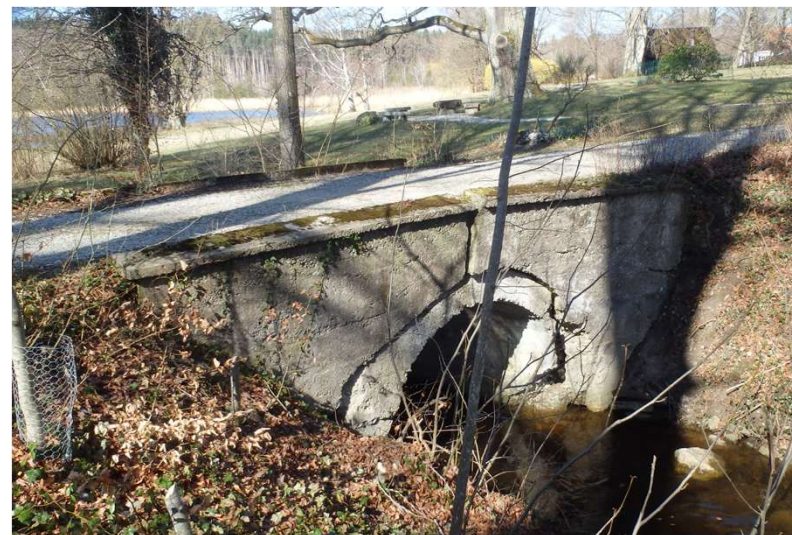
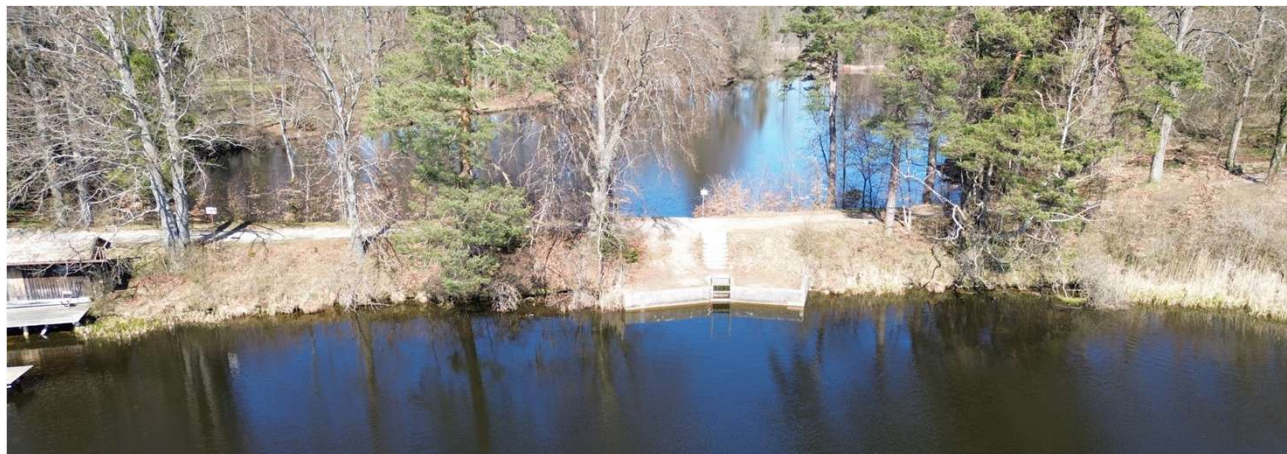
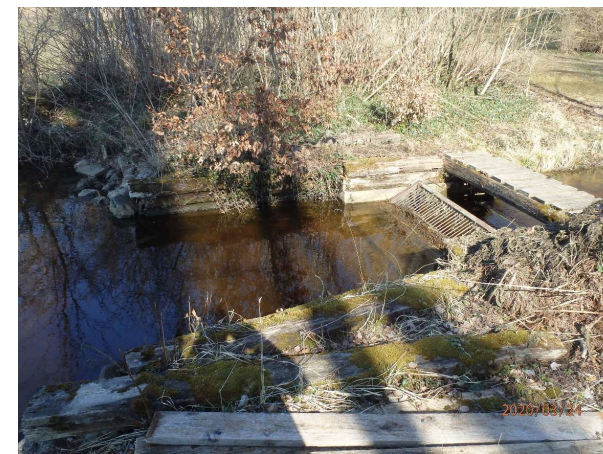
## Deixlfurter Weiher

Beschreibung	Wert
Rückhaltevolumen über HWE	Ca. 350.000 m <sup>3</sup>
WSPL Dauerstau	693,63 mNHN
Dammlänge	130 m
Dammhöhe	> 5 m
Kronenhöhe	696,04 mNHN
Böschungsneigung	~ 1 : 2

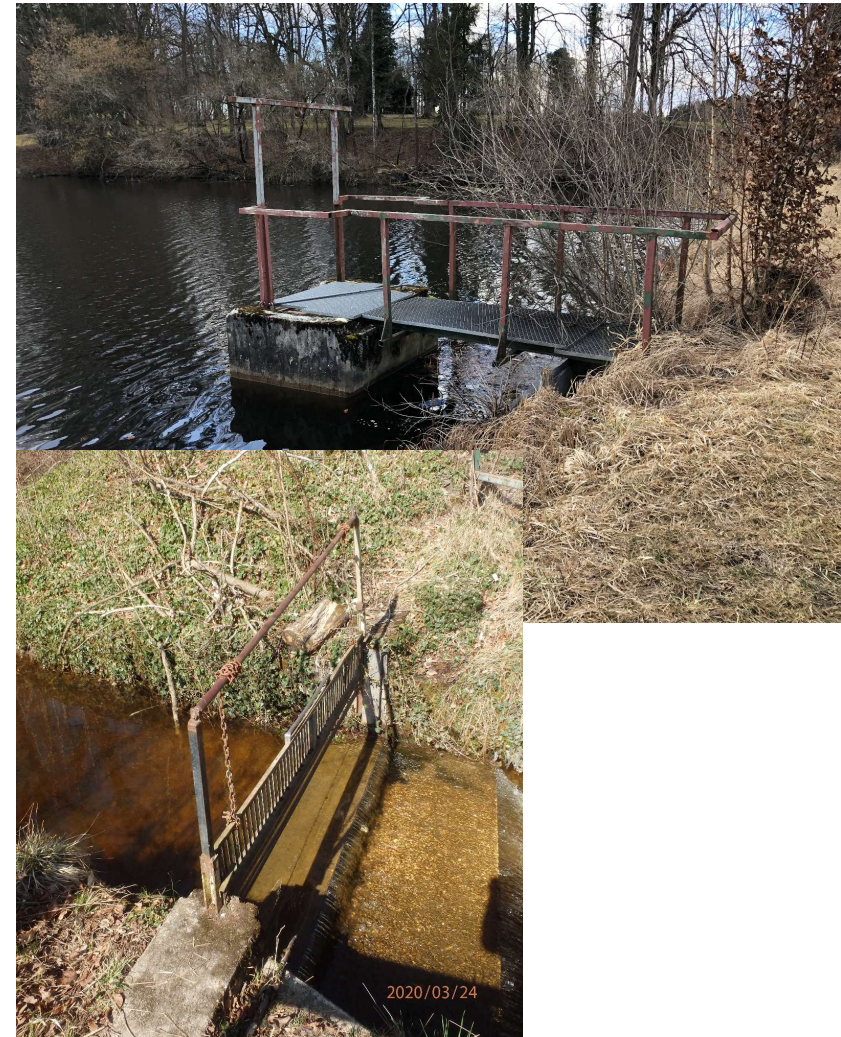
## Johanniweiher

Beschreibung	Wert
Rückhaltevolumen über HWE	11.000 m <sup>3</sup>
WSPL Dauerstau	693,46 mNHN
Dammlänge	100 m
Dammhöhe	ca. 4,5 m
Kronenhöhe	694,15 mNHN
Böschungsneigung	~ 1 : 2, tlws. steiler

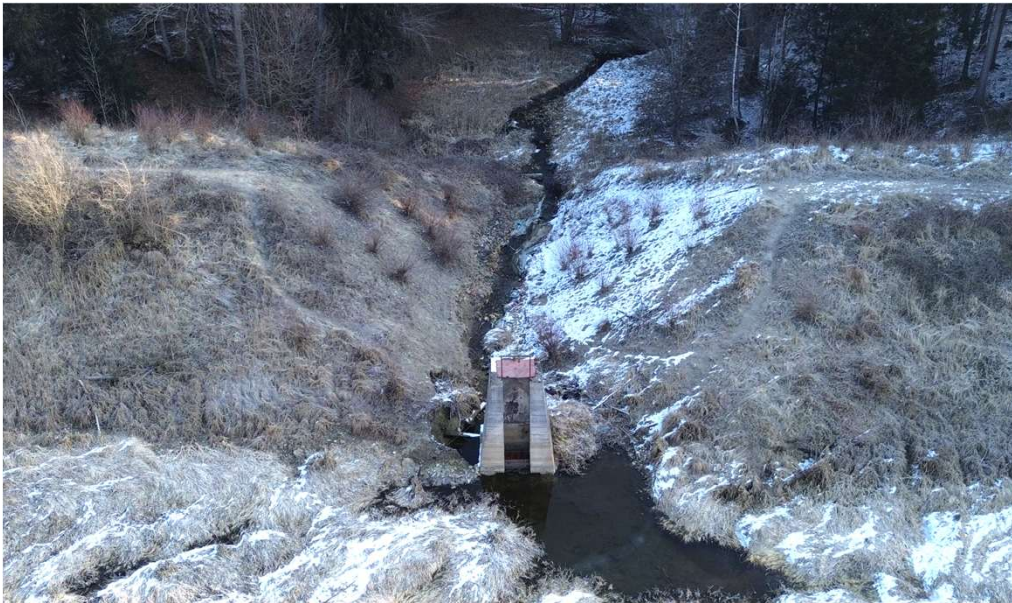
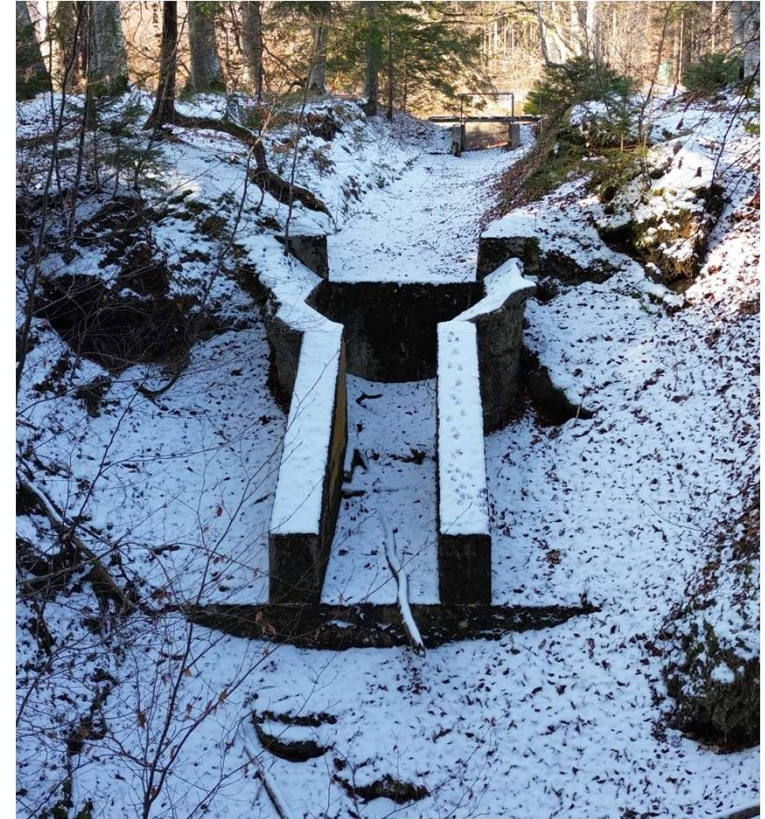
## Langer Weiher

- Auflassung 2015
- Keine Retentionswirkung mehr
- Volumen bei Wiederherstellung ca. 230.000 m<sup>3</sup>
